# Bâti et biodiversité: où regarder?

De nombreuses espèces d'oiseaux ou de chauves-souris trouvent refuge sur nos habitations pour leur repos ou leur reproduction. Avant d'envisager des travaux de rénovation, il est important de vérifier la présence d'habitats pour ces espèces.

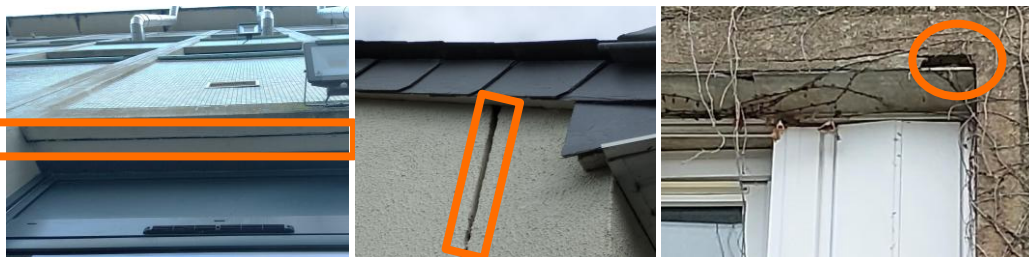
Un interstice de 1 à 4 cm de large en façade, en toiture **OU** un volume intérieur (combles, caves, vide-sanitaire...) avec un accès (tuile/ardoise manquante, grille d'aération manquante...)

**Exemple: Interstices pour les chauves-souris en façade**

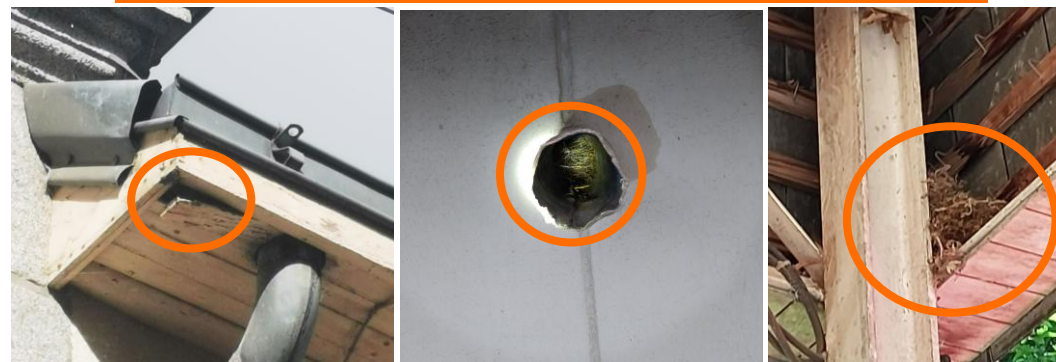
Une cavité de minimum 2,5 cm de diamètre dans un mur/une toiture **OU** un support de nid abrité

**Exemples: Cavités ou supports pour les oiseaux en façade / toiture**

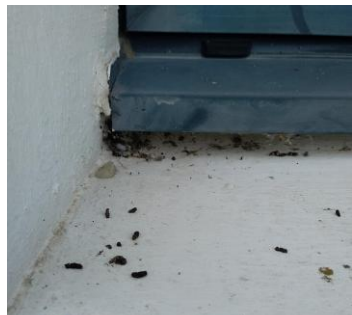
Sous les interstices

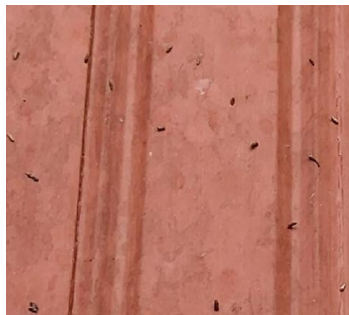
Collé à la façade

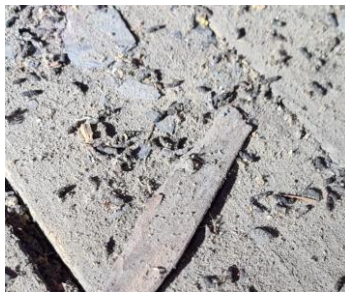
Au sol / sur l'isolant dans les combles

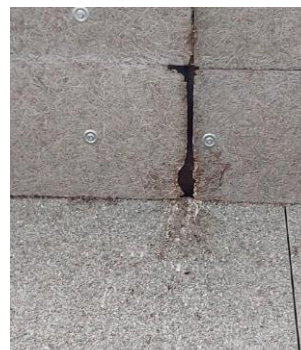
Fientes sur le mur

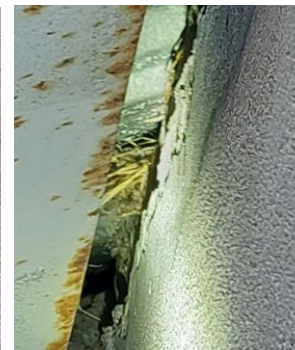
Matériaux visibles (paille, mousse...)

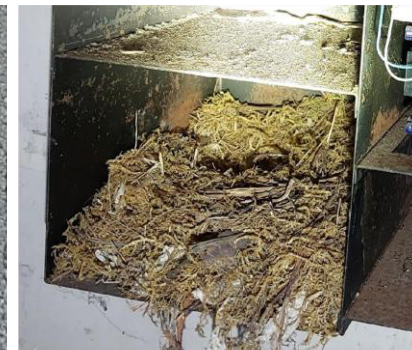
Nids visibles (façade, toiture, dans le bâtiment...)
